**Информация о несчастных случаях со смертельным исходом на энергоустановках организаций, подконтрольных органам Ростехнадзора, за 5 месяцев 2019 года**

**1. Анализ несчастных случаев со смертельным исходом, произошедших в поднадзорных Ростехнадзору организациям**

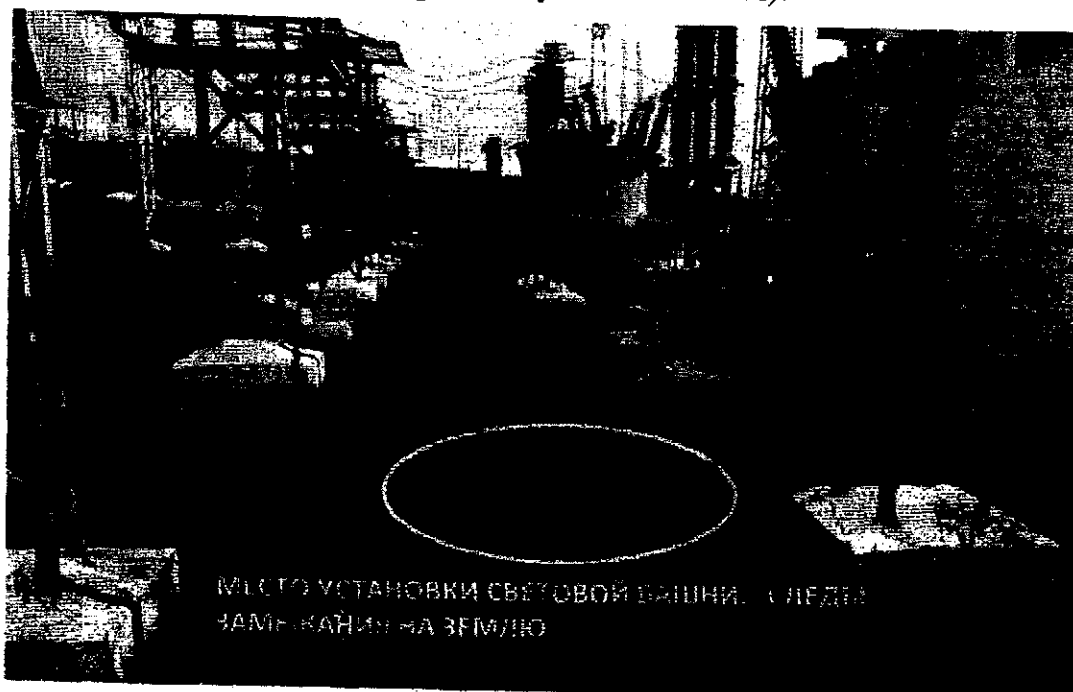
В 18:30 бригада прервалась на обед. До окончания обеда начальник ПС «Абдулино-тяга» (по наряду – лицо, выдавшее наряд) и дежурный электромеханик, никого не предупредив, ушли на рабочее место устанавливать световую башню (изменения в наряд-допуск не внесены).

Наряд-допуск был закрыт в 00:17, но переключения для приведения оперативной схемы ПС «Абдулино-тяга» в рабочее положение произведены не были. Для удобства производимых переключений, по устному распоряжению начальника ПС «Абдулино-тяга» световая башня оставалась на территории ОРУ.

Только в 01:00 начальник ПС «Абдулино-тяга» отпустил членов бригады. В 01:10 начальник ПС «Абдулино-тяга», приступил к демонтажу световой башни. При спуске тканевого цилиндра осветительной установки старший электромеханик наклонился в сторону шлейфа 110 кВ, находящегося под напряжением. Они пытались удержать цилиндр от приближения к токоведущим частям, но цилиндр приблизился на недопустимое расстояние к шлейфу шинного разъединителя ШР-110 Т2 фазы «С», и в результате пробоя изоляции проводника питания электролампы внутри цилиндра оба работника были поражены

электрическим током и отброшены в разные стороны. Старший электромеханик получил электротравму I степени. Прибывшая в 01:12 бригада скорой помощи констатировала смерть начальника ПС «Абдулино-тяга», также согласно проведённому судебно-химическому исследованию, в крови погибшего обнаружен этиловый спирт в концентрации 0,4 ‰.

Причины несчастного случая:

Нарушение организационно-технических мероприятий по обеспечению безопасности выполнения работ в электроустановках:

выполнение работ на территории ОРУ за пределами рабочего времени без письменного согласия работников, без оформления приказа по дистанции на привлечение работников к работам в нерабочее время в нарушение правил внутреннего трудового распорядка;

установка, подключение и демонтаж световой башни без оформления наряда-допуска или распоряжения в нарушение Правил по охране труда при эксплуатации электроустановок, утверждённых приказом Минтруда России от 24.07.2013 № 328н, зарегистрированным в Минюсте России 12.12.2013, рег. № 30593 (далее – ПОТЭЭ);

передача рабочего места оперативному персоналу с оставленными посторонними предметами (световая башня, электроинструмент) в нарушение требований ПОТЭЭ, Правил безопасности при эксплуатации электроустановок тяговых подстанций и районов электроснабжения железных дорог ОАО «РЖД» от 13.06.2017 г. №1105/р (далее – Правила ОАО «РЖД»);

Переработаны производственные инструкции по работе в тёмное время суток с применением световой башни. В инструкции внесены меры безопасности при эксплуатации световой башни.

Издан приказ по дистанции электроснабжения, запрещающий использование световых башен без проекта производства работ и порядка её применения на ОРУ-110 кВ, 35 кВ, 10 кВ тяговых подстанций.

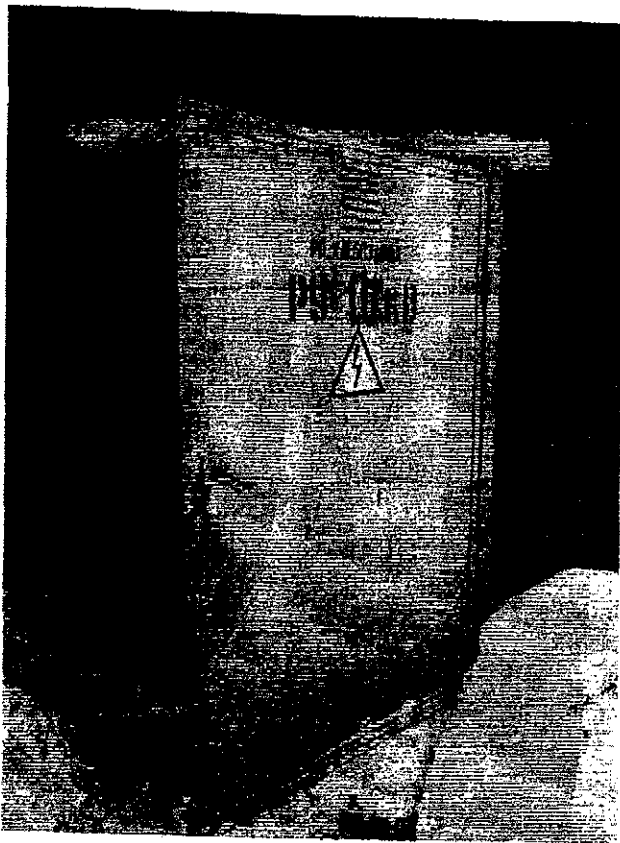
Место несчастного случая: Масляный выключатель ВМГ-133, установленный в яч. № 3 РУ-10кВ РП «Хлебозавод».

подготовку рабочего места: в помещении включила свет, на яч. № 1, 3. 5. 11. 13, где не было снято напряжение, вывесила запрещающие плакаты безопасности (двери ячеек были закрыты на замок), в яч. № 7 открыла дверь, проверила отсутствие напряжения, установила переносное заземление, и вывесила указывающие плакаты «Заземлено» и «Не включать работают люди» на ручках приводов, а также предписывающий плакат «Работать здесь» на внутренней стороне двери ячейки. После бригада приступила к ремонту масляного выключателя. Был произведён демонтаж баков масляного выключателя, их промывка и чистка, заливка нового масла и его установка на прежнее место в яч. № 7.

Электромонтёр услышал шипение, и, повернув голову в сторону источника звука, увидел яркую вспышку пламени, которая ослепила его. Электромонтёр и члены другой бригады, выполняющие аналогичные работы по другому наряду-допуску, побежали к яч. № 3, где произошла

вспышка пламени. При тушении дымящегося оборудования, они увидели, что в яч. № 3 электромонтёр по эксплуатации распределительных сетей

попал под напряжение, линейный и шинный разъединители включены.

Производитель работ не обеспечил безопасное проведение работ в действующей электроустановке, допустил приближение к токоведущим частям, находящимся под напряжением, на недопустимое расстояние. Нарушены п. 1.1.3 ПТЭЭСиС; пп. 1.2, 3.3, 5.1, 5.9, 11.1 ПОТЭЭ.

Производитель работ допустил самовольное проведение работ в действующих электроустановках, а также расширение рабочего места и объёма задания, определённых нарядом, приступил к работе на другом рабочем месте. Нарушены п. 1.1.3 ПТЭЭСиС; пп. 1.2, 4.2, 11.3, 12.1 ПОТЭЭ.
