## Информация о несчастных случаях со смертельным исходом на энергоустановках организаций, подконтрольных органам Ростехнадзора, за 11 месяцев 2020 года

### 1. Анализ несчастных случаев со смертельным исходом, произошедших в поднадзорных Ростехнадзору организациях

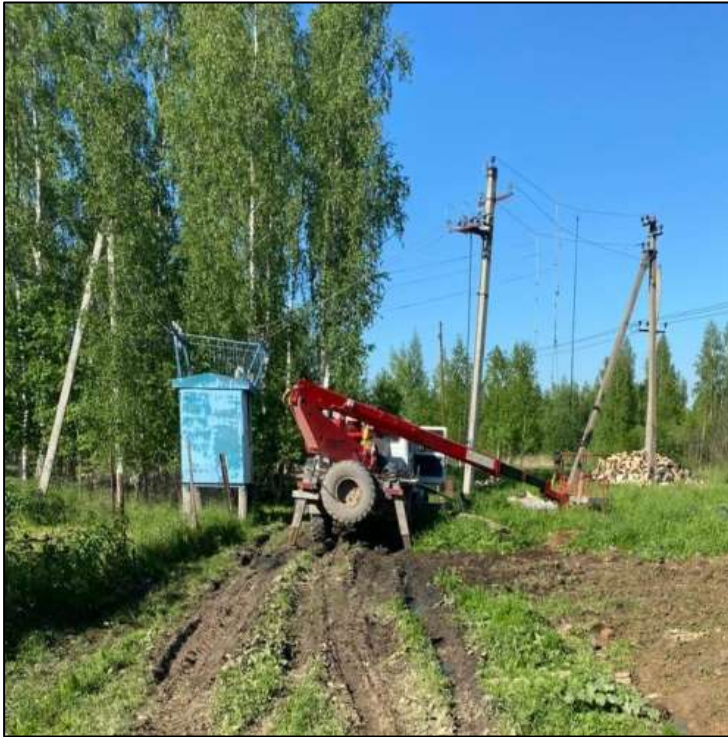
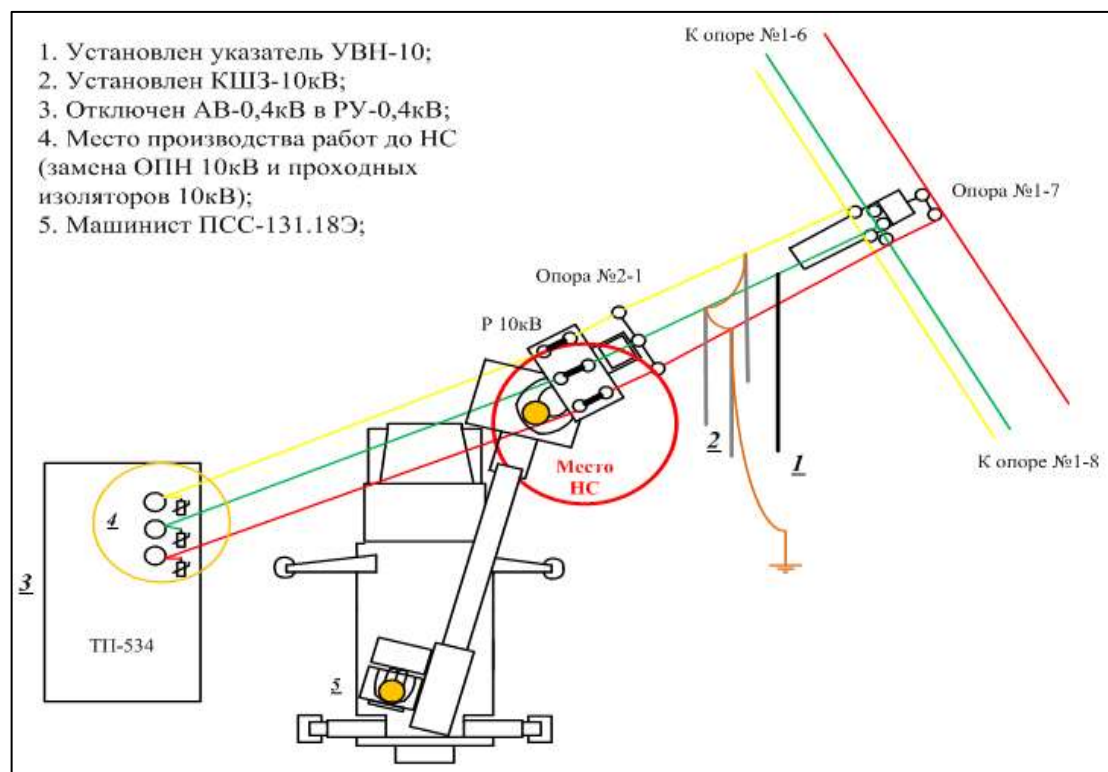
Место несчастного случая: Разъединитель Р 10 кВ ТП № 534, Смоленская область.

В 12:59 по прибытии на ТП № 534 оперативно-выездная бригада 1 (далее – ОВБ 1) по команде диспетчера приступила к осмотру оборудования и проведению замеров нагрузки и напряжения в РУ-0,4 кВ. По результатам проделанной работы ОВБ 1 выявлен перекос напряжения и обнаружены 2 повреждённых проходных изолятора и обгоревший шлейф фазы «В» на разъединителе Р 10 кВ ТП № 534, о чём было сообщено диспетчеру.

После замены двух проходных изоляторов и двух ограничителей перенапряжения ОПН 10 кВ на крыше ТП № 534 электромонтёр 2 и водитель начали установку автогидроподъёмника для ремонта шлейфа разъединителя Р 10 кВ ТП № 534 (ОВБ 2 разъединитель не отключался, заземления со стороны ВЛ № 1 не устанавливалось).

В 14:50 при выполнении работ по монтажу шлейфа на Р 10 кВ ТП № 534 электромонтёр 2 ОВБ 2, находясь в люльке подъёмника, вскрикнул и опустился на пол люльки. Водитель сразу опустил люльку подъёмника на землю и позвал электромонтёра 1 ОВБ 2.

Напряжение на рабочем месте появилось от стороннего источника. В ходе расследования установлен факт незаконного использования однофазного дизельного генератора, подключённого с нарушениями требований безопасности (без перекидного рубильника, напрямую через автоматические выключатели на вводной щит).

Нарушение технологического процесса, выразившееся в том, что:

членами ОВБ 1 и ОВБ 2 не выполнены в полном объёме требуемые технические мероприятия для безопасного выполнения работ;

мастером РЭС не выдано задание на безопасное производство работ (наряд-допуск) с определением условий безопасного проведения, состава бригады и работников, ответственных за безопасное выполнения работ;

диспетчером оперативно-технологической группы Гагаринского РЭС не получено подтверждение команд по отключению и заземлению ЛЭП и оборудования, находящегося в технологическом управлении.

Внезапная подача напряжения от стороннего источника.

Неудовлетворительная организация производства работ, выразившаяся в неудовлетворительном обеспечении безопасности и производственного контроля начальником Гагаринского РЭС.

Работники филиала ПАО «МРСК Центра» – «Смоленскэнерго» ознакомлены с обстоятельствами несчастного случая.

Проведена внеплановая специальная оценка условий труда на рабочем месте электромонтёра по эксплуатации распределительных сетей 4 разряда бригады по эксплуатации ТП и РП Гагаринского РЭС.

Начальник Гагаринского РЭС, мастер бригады ТП и РП Гагаринского РЭС, диспетчер оперативно-технологической группы Гагаринского РЭС, члены ОВБ 1 и ОВБ 2 направлены на внеочередную проверку знаний требований охраны труда.

Персоналу производственных подразделений проведены внеплановые инструктажи по темам:

Обеспечена разработка программ противоаварийных тренировок для оперативного персонала (с условными действиями) в каждом оперативно-технологической группе РЭС с дополнительными вводными условиями: оценка объёмов аварийных повреждений, выполнение работ на участках резервирования электроснабжения автономными источниками электроэнергии.

В должностные инструкции соответствующего персонала внесена обязанность проведение видеофиксации действий по изменению эксплуатационного состояния оборудования и проведения инструктажей при допуске к работам.

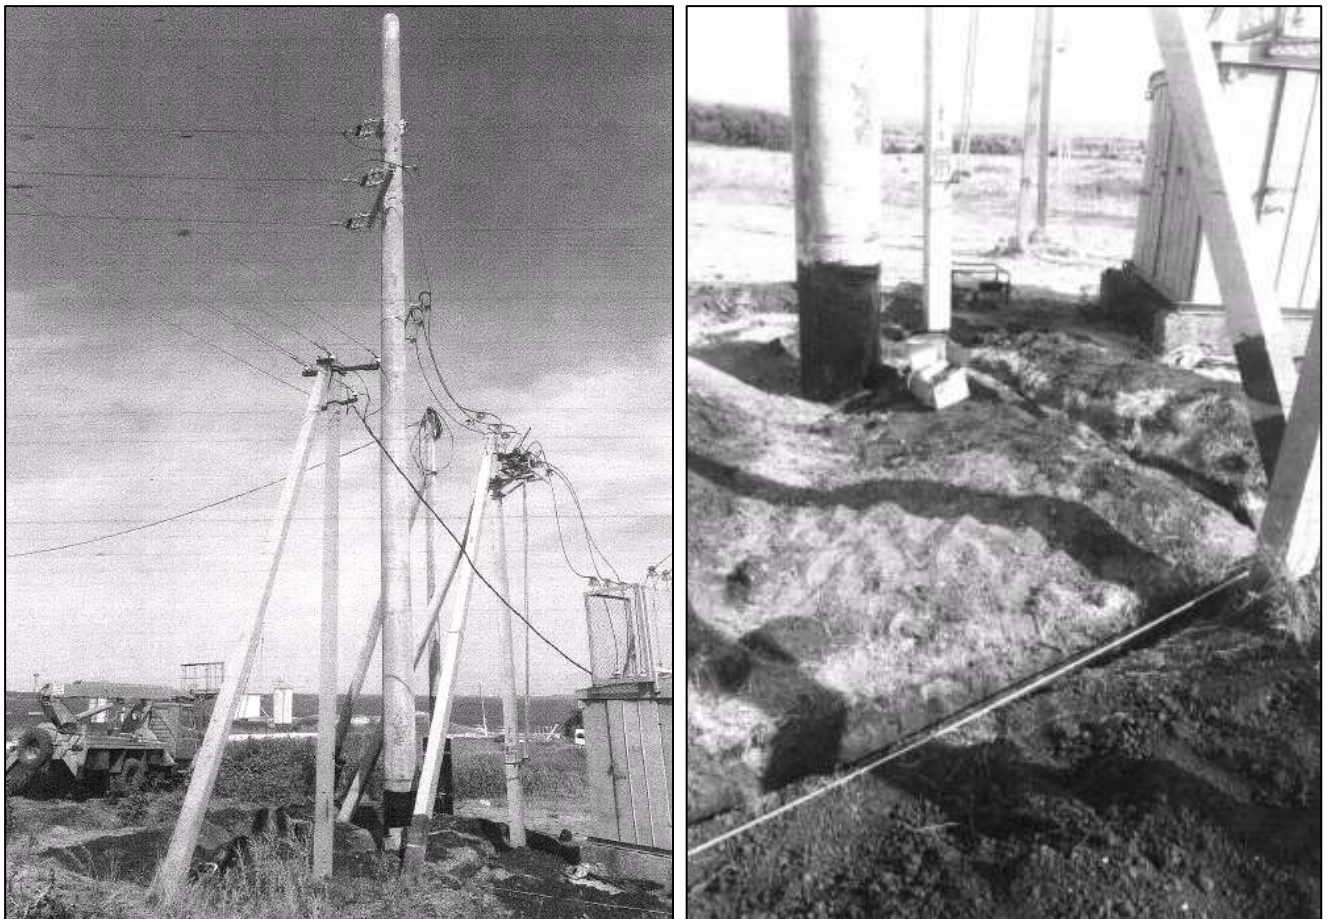
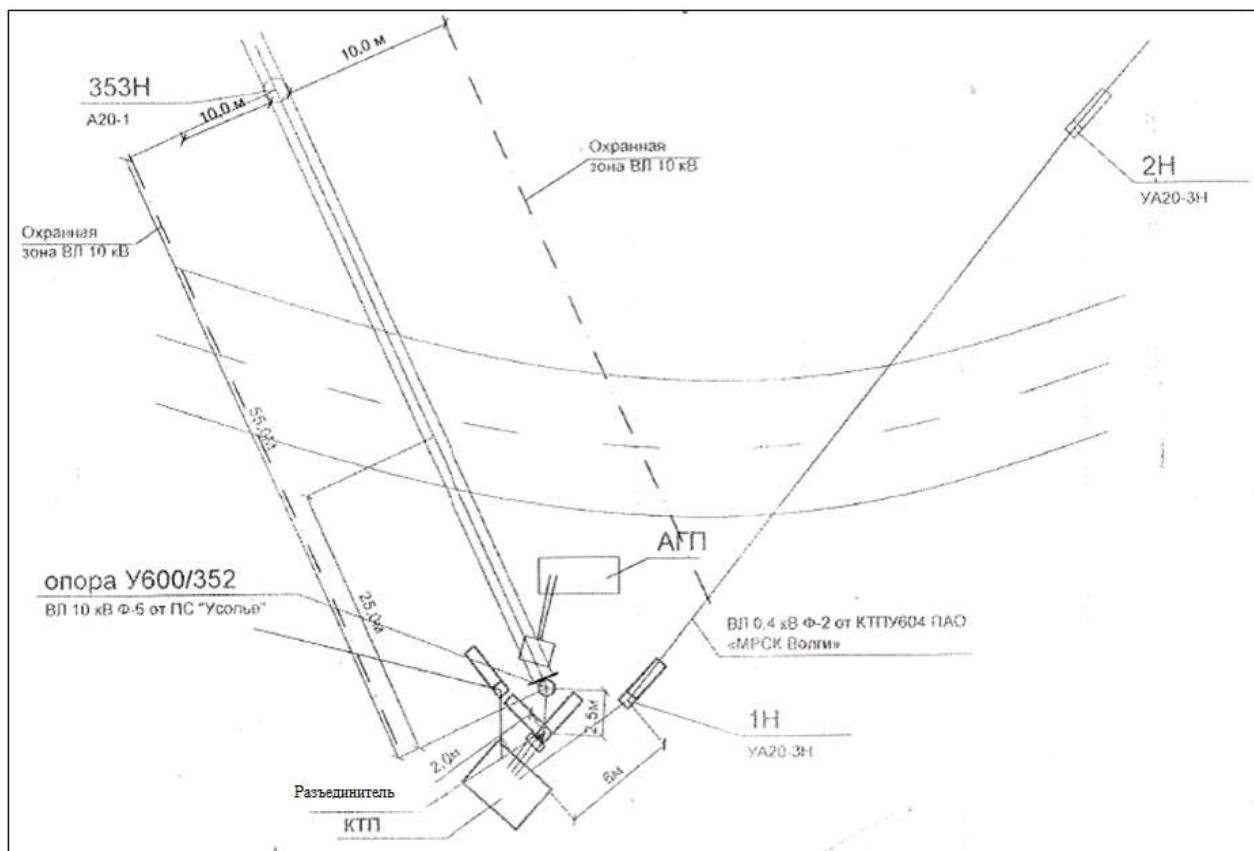
Место несчастного случая: ВЛ-10 кВ Ф-6 от ПС «Усолье», Самарская область.

В это время машинист АГП по распоряжению мастера выставил АГП на выдвижные ригели возле опоры № У-600/352 ВЛ-10 кВ Ф-6 от ПС «Усолье», заземлил АГП и приступил к подъёму мастера в люльке АГП к нижней траверсе опоры для проведения визуального осмотра мест крепления разрядников РВС.

Машинист АГП подвёл люльку на расстояние приблизительно 1 м до провода на высоту 12,2 м.

Мастер при осмотре линии допустил касание одновременно до зажима НБ на ВЛ-10 кВ Ф-6 от ПС «Усолье» и траверсы опоры № У-600/352, в результате чего произошло поражение его электрическим током. Крикнув машинисту АГП о спуске люльки вниз, мастер сполз на пол люльки и потерял сознание.

Проведение работы с применением подъёмных сооружений в охранной зоне воздушной линий электропередач под напряжением без оформления наряда-допуска на проведение данных работ (нарушение п.п. 4.1, 4.4, 4.7, 38.19, 38.20

Правил по охране труда при эксплуатации электроустановок, утверждённых приказом Минтруда России от 24 июля 2013 г. № 328н (далее – ПОТЭЭ);

Самовольное проведение работ в действующих электроустановках под напряжением (нарушение п. 4.2. ПОТЭЭ).

Проведён внеплановый инструктаж с работниками в АО Трест «Волгасетьстрой» по охране труда.

Технический директор АО Трест «Волгасетьстрой» направлен на внеочередную проверку знаний в отраслевую территориальную комиссию Ростехнадзора.

Установлен порядок выявления опасностей, проведена оценка уровней профессиональных рисков и разработаны мероприятия по снижению уровней профессиональных рисков в АО Трест «Волгасетьстрой».

В АО Трест «Волгасетьстрой» разработано и внедрено положение по управлению профессиональными рисками, исходя из специфики деятельности организации.

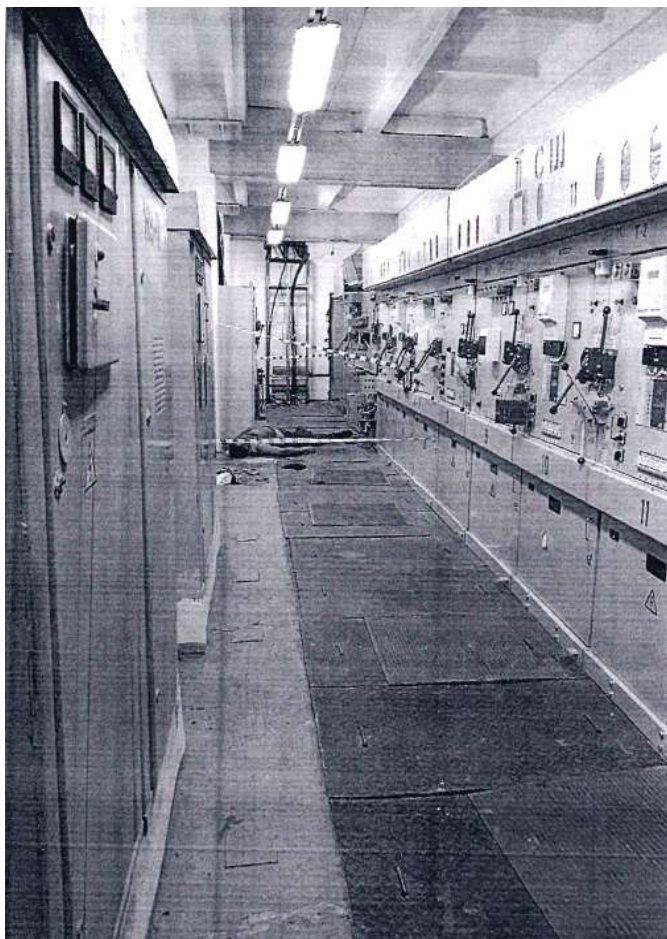
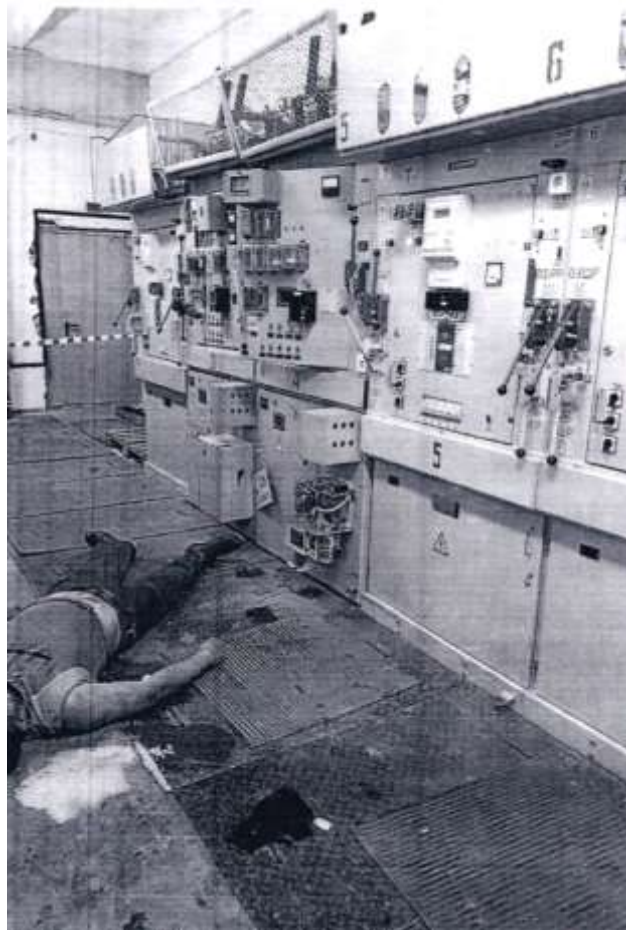
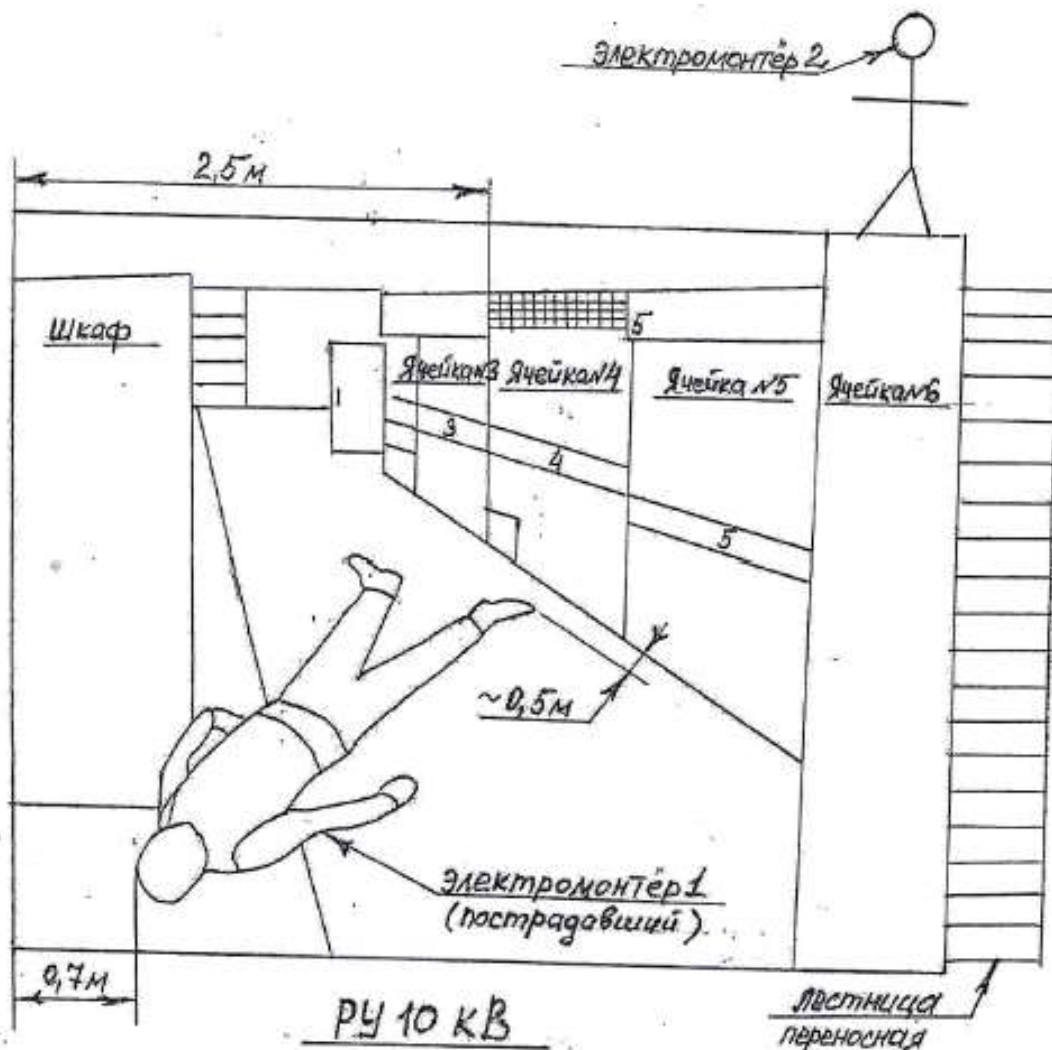
Место несчастного случая: Помещение распределительного устройства РУ-10 кВ, Нижегородская область.

Электромонтёр 2 поставил лестницу-стремянку около ячеек № 5, 6 секции № 1, надел диэлектрические перчатки и поднялся по лестнице-стремянке. Электромонтёр 1 подал электромонтёру 2 указатель напряжения (далее – УН) для проверки напряжения. УН показал, что на сборных шинах напряжения нет. Электромонтёр 2 спустился с лестницы, снял перчатки и положил их вместе с УН на полку. Электромонтёр 1 включил заземляющие ножи в ячейке № 4, заземление сборных шин 1 СШ. Электромонтёр 2 взял ветошь и поднялся по лестнице на секцию сборных шин, для того чтобы протереть изоляторы первой секции шин. Электромонтёр 1 остался стоять у лестницы для контроля работ, но находился вне зоны видимости электромонтёра 2.

Через 30-40 секунд в 13:55 электромонтёр 2 увидел вспышку, услышал шум и грохот, и, посмотрев вниз, обнаружил, что электромонтёр лежит на полу напротив яч. № 4. Электромонтёр 2 сразу спустился по лестнице вниз и подошёл

Производителем работ, допускающим, членом бригады при подготовке рабочего места не обеспечены мероприятия, соответствующие требованиям охраны труда.

Расширение объёма задания, определённого нарядом-допуском (нарушение п. 4.2 Правил по охране труда при эксплуатации электроустановок, утверждённых приказом Минтруда России от 24.07.2013 № 328н (далее – ПОТЭЭ)).

Несоответствие подготовленного рабочего места мероприятиям, необходимым при подготовке рабочих мест (нарушение п. 5.9 ПОТЭЭ).

Невыполнение требований по безопасности труда, относящихся к обслуживаемому оборудованию и организации труда на рабочем месте (нарушение п. 1.7.5 Правил технической эксплуатации электроустановок потребителей, утверждённых приказом Минэнерго России от 13.01.2003 № 6).

Проведены внеплановые инструктажи подчиненным работникам структурных подразделений по вопросам обязательного применения средств индивидуальной защиты, выданных в установленном порядке, и недопущения нарушений, которые привели к данному несчастному случаю в будущем.

Ответственный за электрохозяйство и его заместитель направлены на внеочередную проверку знаний в отраслевую комиссию Ростехнадзора.

Электротехническому и электротехнологическому персоналу организации проведена внеочередная проверка знаний.

Проведена внеплановая специальная оценка условий труда на рабочем месте электромонтёра по ремонту электрооборудования 5 разряда.
